## ■ 福岛核事故重大事件序列及处理

在日本标准时间 2011 年 3 月 11 日 14 时 46 分，日本发生了 9.0 级大地震，震源深度约 25 公里（15 英里），震中位于仙台以东 130 公里（81 英里）的海域，在东京东南约 372 公里（231 英里）。这次地震造成东北海岸四个核电厂的共 11 个反应堆自动停堆（女川核电厂 1、2、3 号机组；福岛第一核电厂 1、2、3 号机组；福岛第二核电厂 1、2、3、4 号机组和东海核电厂 2 号机组）。此次地震引发了海啸，海啸浪高超过福岛第一核电厂的厂址标高 14 米（45 英尺）。此次地震和海啸对整个日本东北部造成了重创，约 20000 人死亡或失踪，成千上万的人流离失所，并对日本东北部沿海地区的基础设施和工业造成了巨大的破坏。

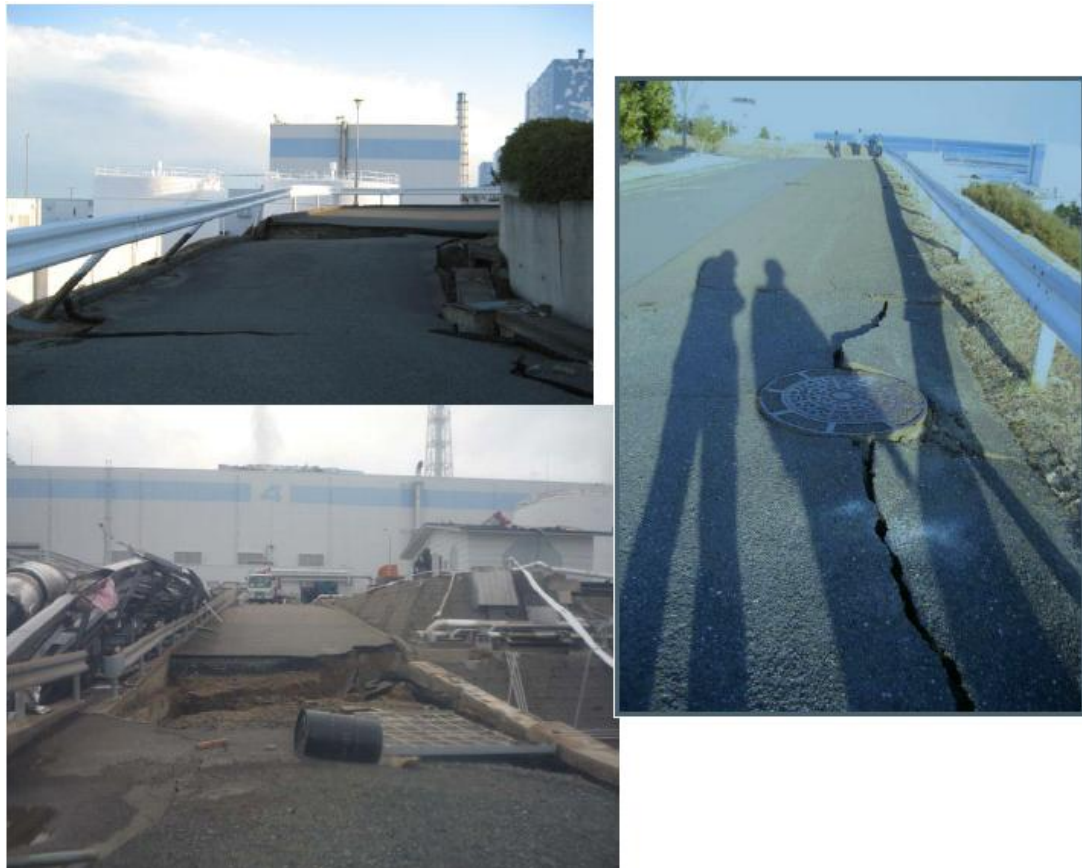
图 3-4 地震对福岛第一核电站产生的破坏

在福岛第一核电站外部供电系统的破坏方面，在地震发生时，总共有6路外电源连接到

福岛第一核电站。然而，由于断路器等遭到破坏以及输电塔因地震而倒塌，全部六路外电源均停止了供电。

另外，地震造成了地面有多处人孔、裂缝和塌陷，在早期响应阶段还有多次余震，对早期响应工作、设备的运输产生了影响。

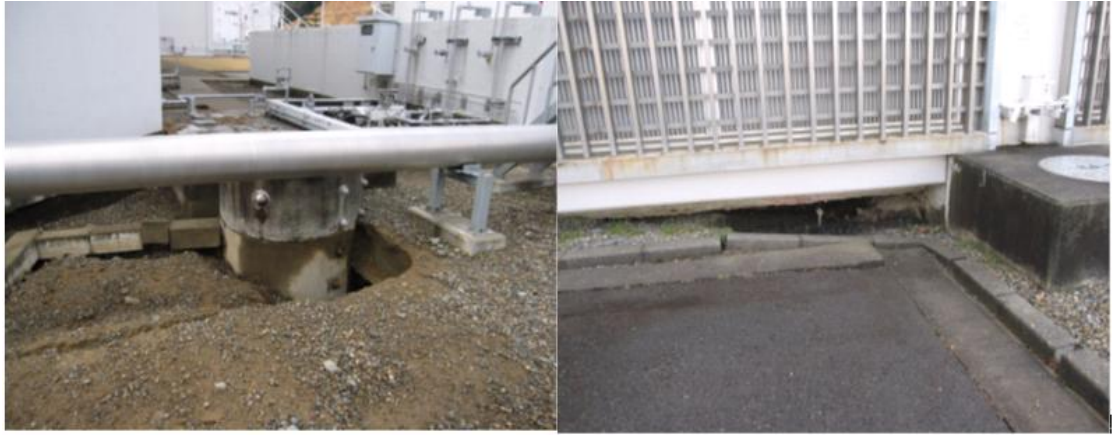
图 3-5 地震对福岛第二核电站产生的破坏

在福岛第二核电站，地震发生时，总共有 4 路外电源供电。在地震发生以后，只有一路继续保持供电（一路维修中，一路因为地震停止供电，另外一路也发生断电）。（在震后的第二天，也就是 3 月 12 日 13: 38，一路供电线恢复，自此共有两路供电线路。）

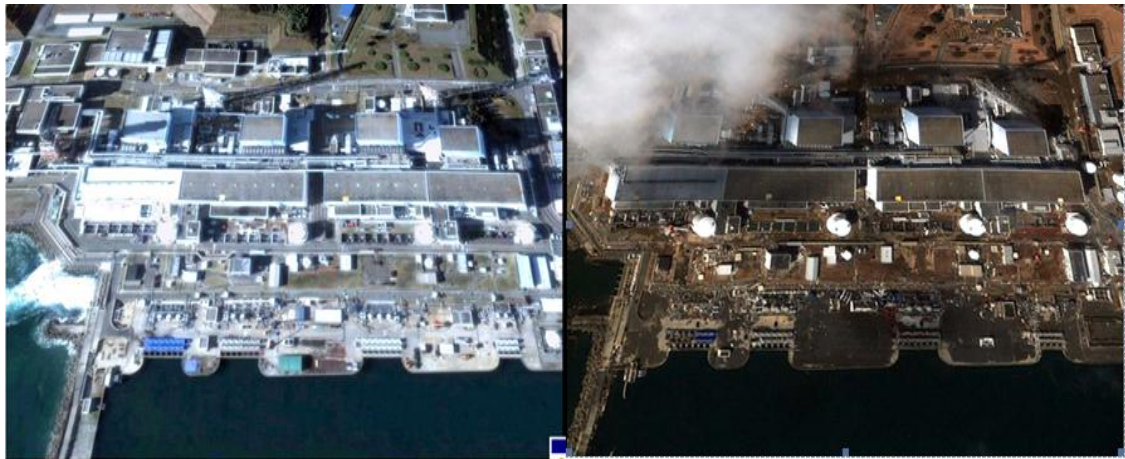
图 3-6 海啸前后的福岛第一核电站

地震后 46 分钟，第一波海啸淹没了福岛第一核电站，后续袭来的海啸在随后的几小时进一步加重了电站的被淹和受损状态。福岛第一核电站是以假设最大设计基准海啸浪高 3.1 米为基础建造的，1-4 号机组核岛厂房和汽轮机厂房地坪标高 10 米，5-6 号机组核岛厂房和汽轮机厂房地坪标高 13 米，所有机组的海水热交换器厂房地坪标高 4 米，所以福岛第一核电站原设计为干厂址。在 2002 年，基于日本土木工程师协会（JSCE）推荐的日本核电厂海啸评估方法，福岛第一核电厂最大的水位高度为 5.7 米。根据这个评估结果，东京电力公司（TEPCO）为福岛第一核电厂在其取水渠外侧建造了防 5.7 米海啸的防波堤。但是，这次海啸浪高达到了 14~15 米，厂区洪水深度达到 4~5 米，海啸浪高超出了福岛第一核电站所有机组的设计基准。洪水的影响范围很广，完全包围了福岛第一核电站的所有反应堆厂房。入口处的海水水泵和电动机完全被摧毁，以致最终热阱丧失。所有机组中，用于冷却辅助系统的海水泵设备均因水淹而失效。另外，除了 6 号机组以外，所有机组安装在反应堆厂房和汽轮机厂房地下室的应急柴油发电机和配电盘，都因水淹而失效。海啸使 9 台使用海水冷却的应急柴油发电机全部失灵，并且使三台使用风冷的应急柴油发电机仅剩下一台。6 号机组的风冷应急柴油发电机成为电站 6 个机组中仅存的交流供电电源。在 1、2 号机组，125V 的直流蓄电池供电系统受损，仪表和控制系统都不可用。

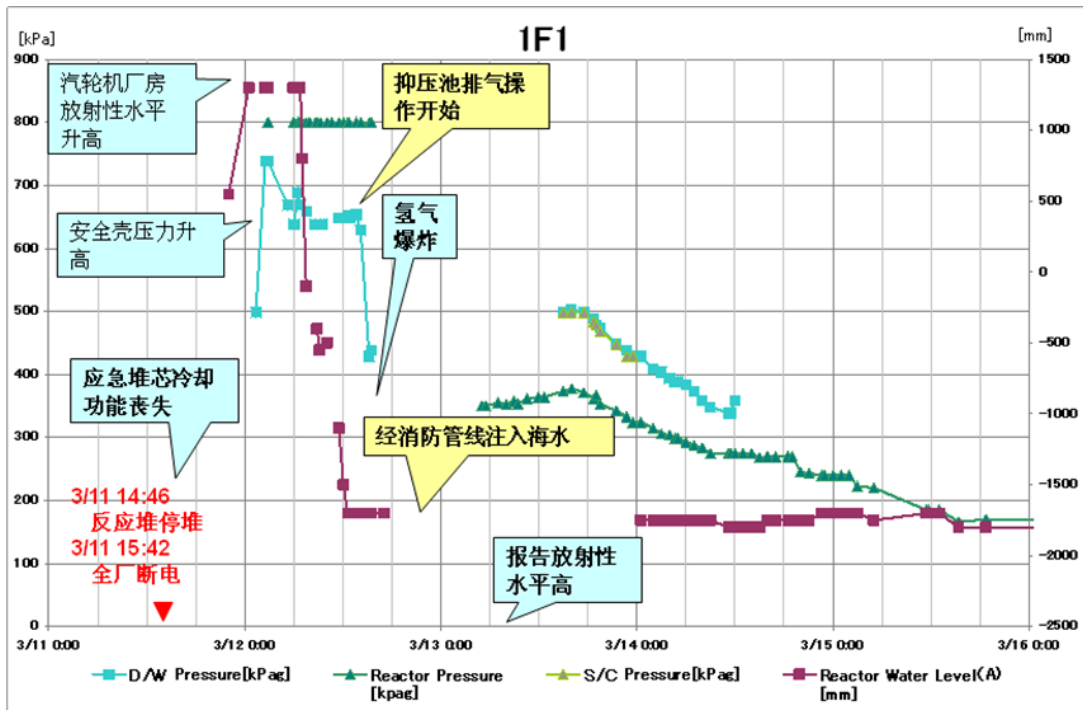
图 3-13 截止 3 月 15 的 1 号机组主要参数变化曲线

需要注意的是，虽然图 3-13 给出的是 1 号机组的测量数据，但由于不能确认测量仪表在此类严重事故工况下的可用性，这些测量数据是否正确有效值得关注，特别是堆芯水位曲线，事故后一直维持相对稳定，后续分析认为其可能给出的是错误的信息。

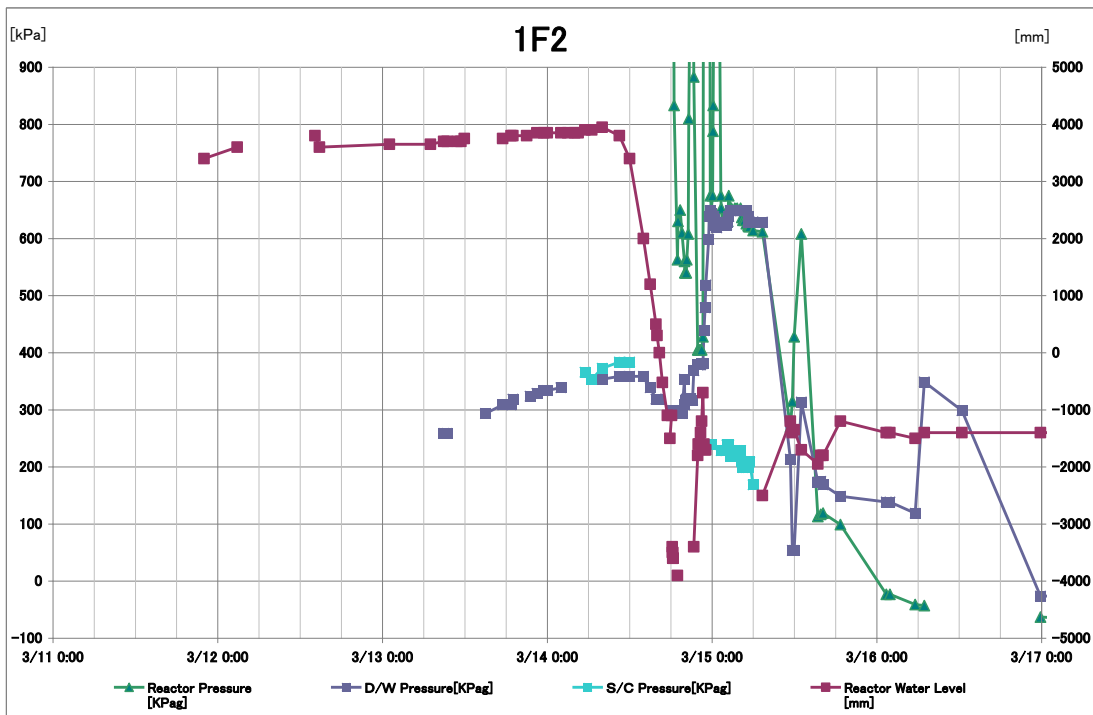
图 3-15 截至 3 月 17 日 2 号机组主要参数变化曲线

需要注意的是，虽然图 3-15 给出的是 2 号机组的测量数据，但由于不能确认测量仪表在此类严重事故工况下的可用性，这些测量数据是否正确有效值得关注，特别是堆芯水位曲线，事故后一直维持相对稳定，后续分析认为其可能给出的是错误的信息。

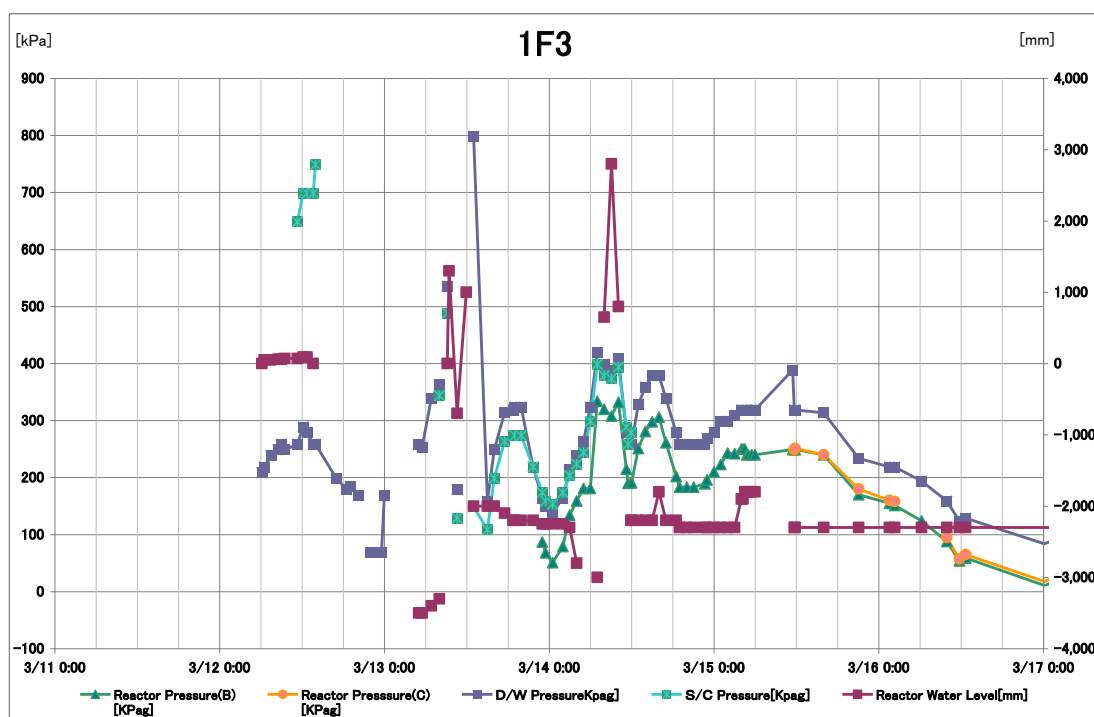
图 3-17 截至 3 月 17 日 3 号机组主要参数变化曲线

需要注意的是，虽然图 3-17 给出的是 3 号机组的测量数据，但由于不能确认测量仪表在此类严重事故工况下的可用性，这些测量数据是否正确有效值得关注，特别是堆芯水位曲

线，事故后一直维持相对稳定，后续分析认为其可能给出的是错误的信息。

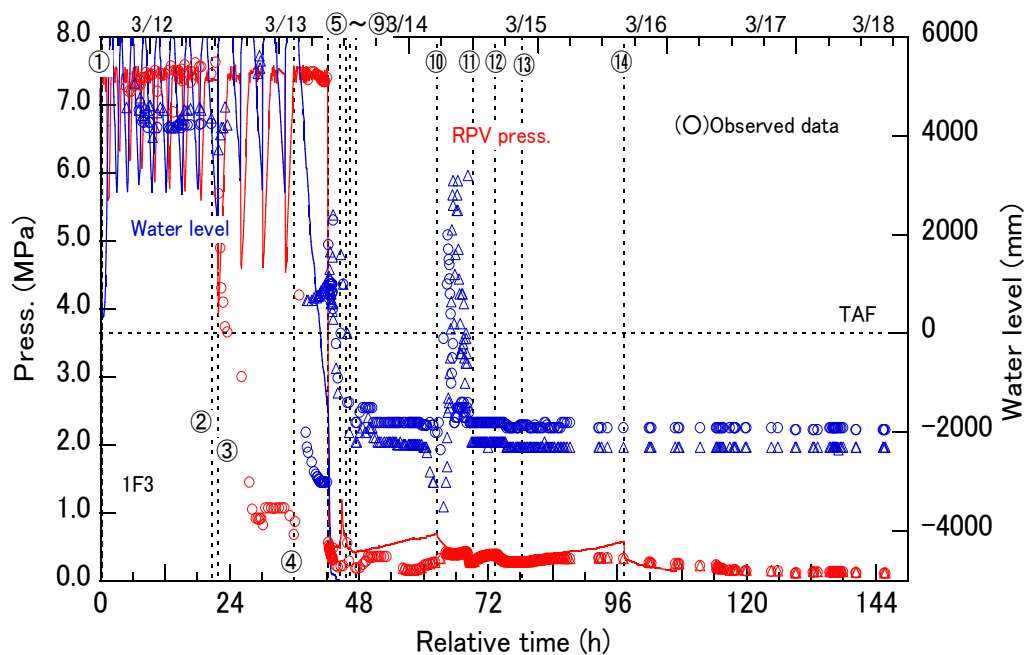
图 3-18 MELCOR 计算的反应堆压力和水位曲线

- 3 月 12 日 11:36 之前 RCIC 运转；
- 3 月 12 日 12:35 至 3 月 13 日 2:42 HPCI 运转；
- RCIC 和 HPCI 的水源是 CST；
- 3 月 13 日 9:20 确认 RPV 降压；
- 安全壳排气管线分别打开和关闭；
- 假定注水速率能够维持稍稍低于燃料高度范围的水位。

针对福岛第一核电站 3 号机组，MELCOR 程序的分析结果见图 3-18。

注：①RCIC 手动起动，②RCIC 停止，③HPCI 开始，④HPCI 停止，⑤S/RV(打开)，⑥PCV 排气(打开)，⑦注水，⑧PCV 排气 (关闭)，⑨海水注入，⑩~⑭PCV 排气 (打开⇌关闭交替进行)

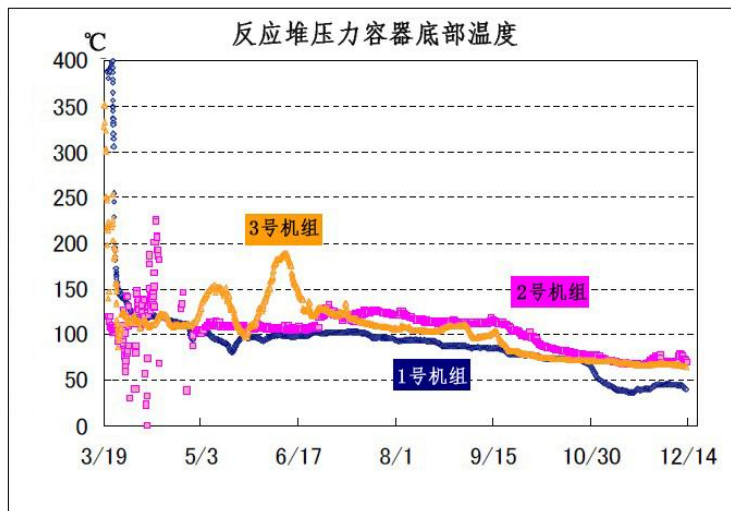
图 4-3 福岛第一核电站 1-3 号机组反应堆压力容器底部温度

- 经循环水冷却，1-3 号机组 RPV 底部温度都已维持在低于 100°C 的状态；

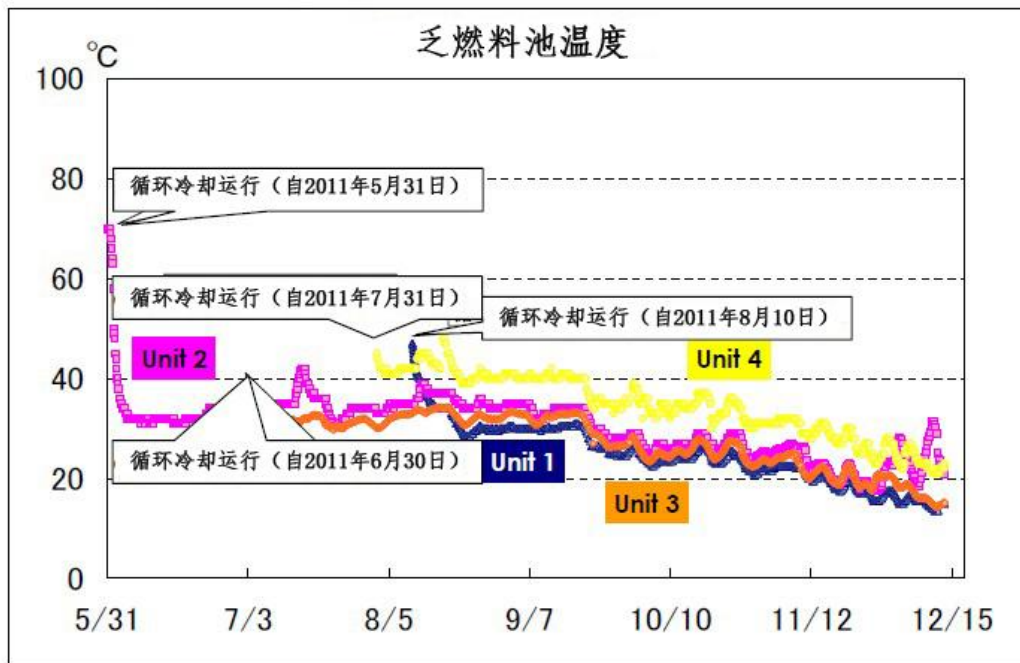
图 4-5 福岛第一核电站 1-4 号机组乏燃料池温度

· 9月19日，乏池的温度分别是：1号机 31℃、2号机 34℃、3号机 33℃、4号机 40℃。

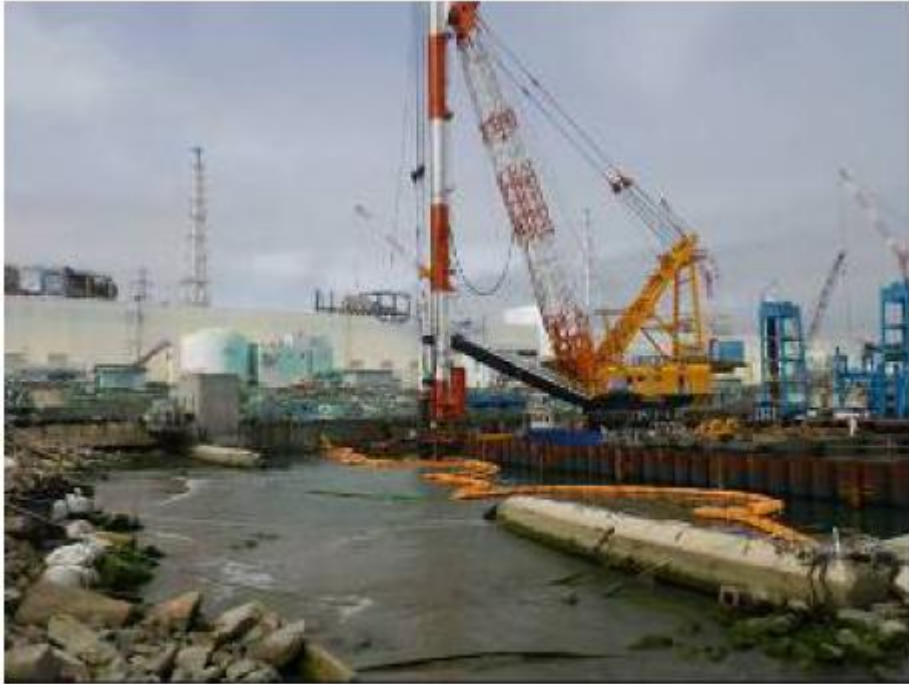
图 4-7 安装钢管板桩的情况

- 作为一种缓解污染海域的措施，9月末计划在1号和4号机组的南侧吸入口，完成放置钢管板桩。

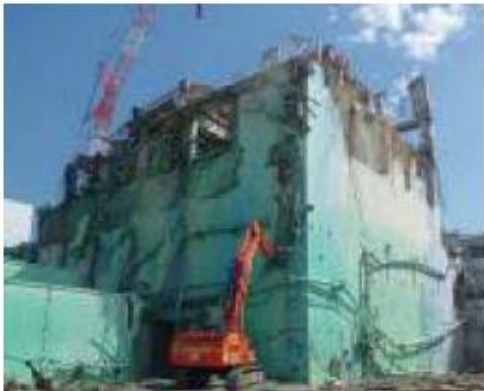
图 4-9 3 号机组移除碎片残骸的工作

· 在安装 3、4 号机组保护罩之间，先进行了反应堆厂房的碎片移除工作。在准备移除过程中，进行了基础设计、地面杂物清理和障碍物拆迁工作。2011 年 9 月 10，开始 3 号机组反应堆厂房上部碎片移除，9 月 21 日，开始 4 号机组反应堆厂房上部碎片移除。为了防止坠落物对燃料的伤害，10 月 4 日对乏燃料池进行了保护性遮盖。

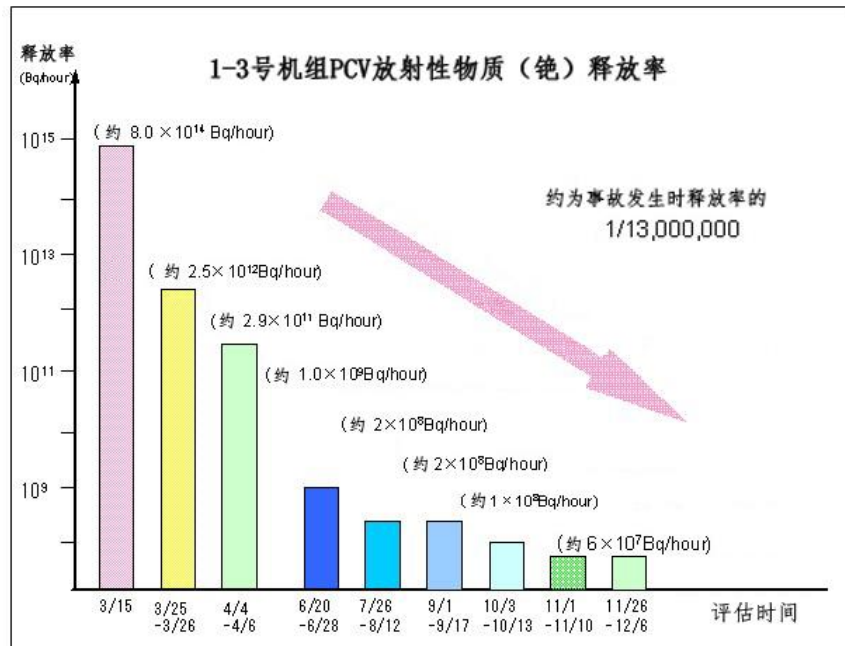
图 4-13 号机组 PCV 放射性物质（铯）释放率

- 在 1-3 号机组反应堆厂房等的上部，利用空气中放射性浓度（粉尘浓度）评估 PCV 铯的当前释放率；在 2011 年 12 月时，1-3 号机组总释放率最大约为  $6 \times 10^7 \text{Bq/h}$ ，为事故发生时释放率的 1/13000000；
- 在海上利用空气中放射性浓度（粉尘浓度）对 1-3 号机组 PCV 铯的当前释放率进行评估，在 2011 年 12 月时，约为  $2 \times 10^7 \text{Bq/h}$ ；

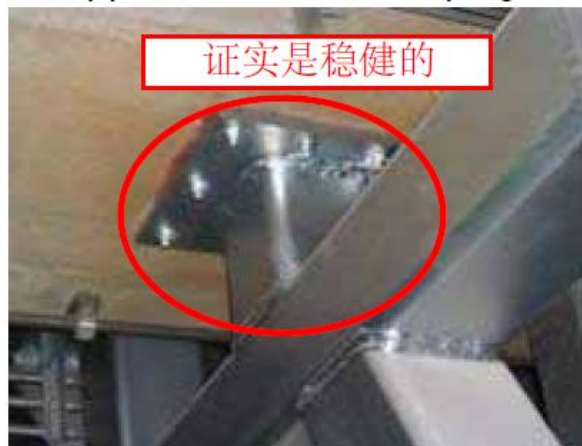
图 4-14 管道支撑结构

- 考虑实施和评估应堆厂房的抗震和加固，1、4 号机组于 2011 年 5 月 28 日完成，3 号机组于 2011 年 7 月 13 日完成，2、5 和 6 号机组于 2011 年 8 月 26 日完成)；
- 除了上述评估，还对给水系统管道支撑结构实施目视检查评估，尤其是薄弱处支撑处，最终结论显示所有支撑结构都是健全的。

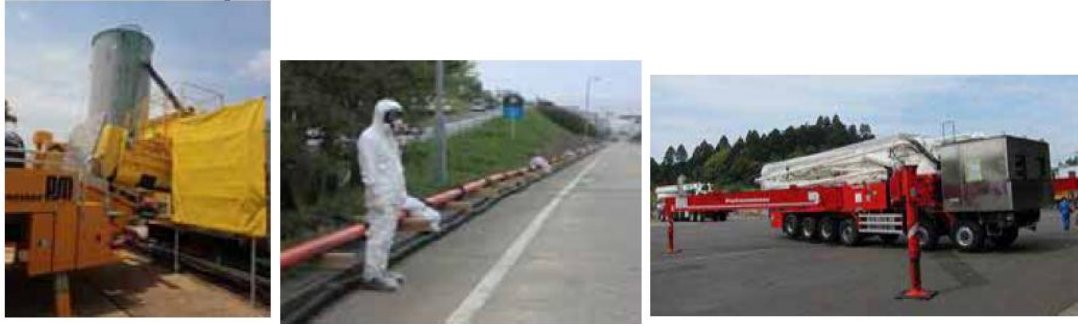
图 4-15 灌浆设施（从左到右依次为：制造、传送管、混凝土泵车）

- 倘若反应堆或乏燃料池注水长期中止，执行防止放射性物质释放和屏蔽辐射的措施；
- 为防止放射性物质释放以及屏蔽辐射，安装将泥浆（水和固体物质的混合物，如沙）从反应堆和乏燃料池上部注入的设施。
